Restauration de l'abside et des vitraux

Résumé de la conférence donnée le 4 mai 2019 par Tristan Lafon, architecte HMONP¹

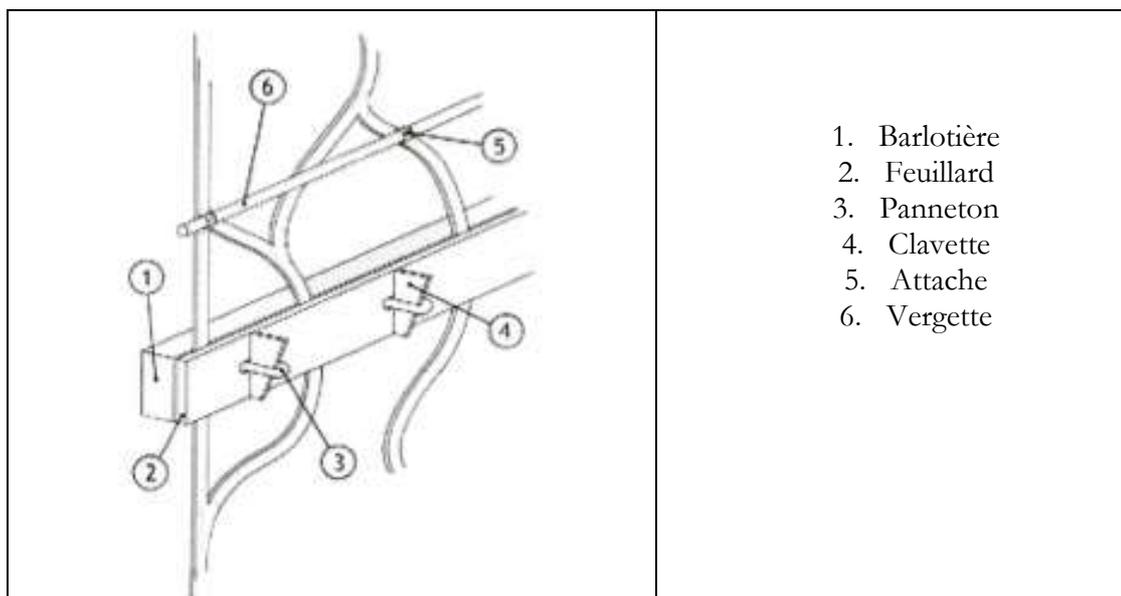
Tristan Lafon a ensuite expliqué la construction des vitraux, à l'aide d'un croquis qui permet de retrouver les principaux termes utilisés :

Entre deux barlotières (les traverses les plus importantes), la surface de vitre ne doit pas dépasser 1 m², et les vergettes (les traverses plus fines) doivent être réparties de façon équilibrée pour soutenir des poids de verre et plomb égaux. Le feuillard (bande métallique large et mince) appuie sur la partie vitrée contre laquelle il est maintenu par les clavettes fixées dans les pannetons.

- les panneaux étaient soutenus à l'origine par deux vergettes entre deux barlotières. Actuellement, seule la baie 6 (la plus au sud) comporte dans sa partie inférieure deux vergettes entre les barlotières. Ailleurs, il ne reste qu'une vergette
- les feuillards ont disparu : les clavettes appuient directement sur le verre, et la pression n'est pas répartie de façon égale comme elle devrait l'être
- les meneaux (les montants et les traverses en pierre) sont fortement fragilisés, aussi bien à l'intérieur qu'à l'extérieur des baies (il y a quelques années, une intervention d'urgence a dû être effectuée, car une pierre d'un meneau nord était fortement abîmée)
- les couleurs d'origine des verres ont changé, sous l'action de la poussière, de l'oxydation...
